**«ЗВІТ
ПРОВЕДЕННЯ ВІЗУАЛЬНОГО ОБСТЕЖЕННЯ ДЛЯ ОЦІНКИ
ТЕХНІЧНОГО СТАНУ ТА ЕКСПЛУАТАЦІЙНОЇ ПРИДАТНОСТІ
КОНСТРУКЦІЙ БУДИНКУ
за адресою: м.Ірпінь, вул. Соборна, будинок 160-в ».**

Виконавчий комітет Ірпінської міської ради

№ 148-06/22-ЕЗ

Назва об'єкту	Громадська будівля – торгівельно-розважальний центр
Адреса будинку	Київська область, місто Ірпінь, вулиця Соборна (колишня назва III-го Інтернаціоналу), 160-в
Власник об'єкта	ТОВ "Вівіан"
Телефон	+38(096) 911-50-67
Форма власності	Приватна
Клас відповідальності будівлі	ССЗ
Тип будівель	Двоповерхова громадська будівля, збудована за індивідуальним проектом Конструктивна схема – каркасна частково з збірним залізобетонним та металевим каркасом
Поверховість	1 та 2 поверхи
Наявність підвалу	Без підвалу
Наявність горища	Без горища
Розміщення на ділянці, забудова ділянки	На ділянки були розташовані: 1) торгівельно-розважальний комплекс
Форма будівлі в плані	Громадська будівля прямокутної форми
Конструктивне рішення	Будівля з залізобетонним та металевим каркасом . Покриття було побудовано з арочного металевого несучого профілю. Просторова жорсткість забезпечувалась вертикальними та горизонтальними металевими в'язями.

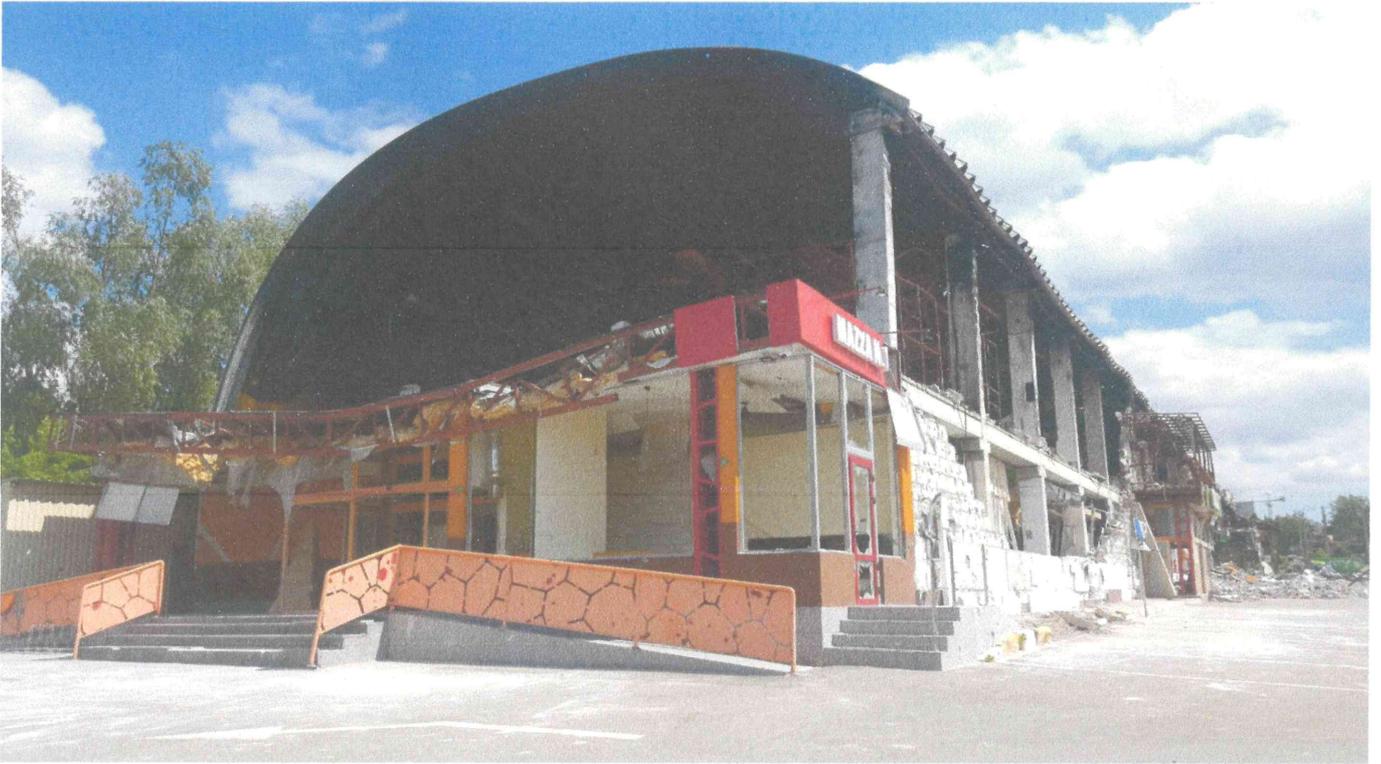
Рисунок 2.2—Загальний вигляд будівлі

Через обвал фасадних стін виникло руйнування металевої ферми над вхідною групою (рис.2.2).

- Замінити пошкоджені двері, вікна і віконні рами.
 - Відновити ферму вхідної групи.

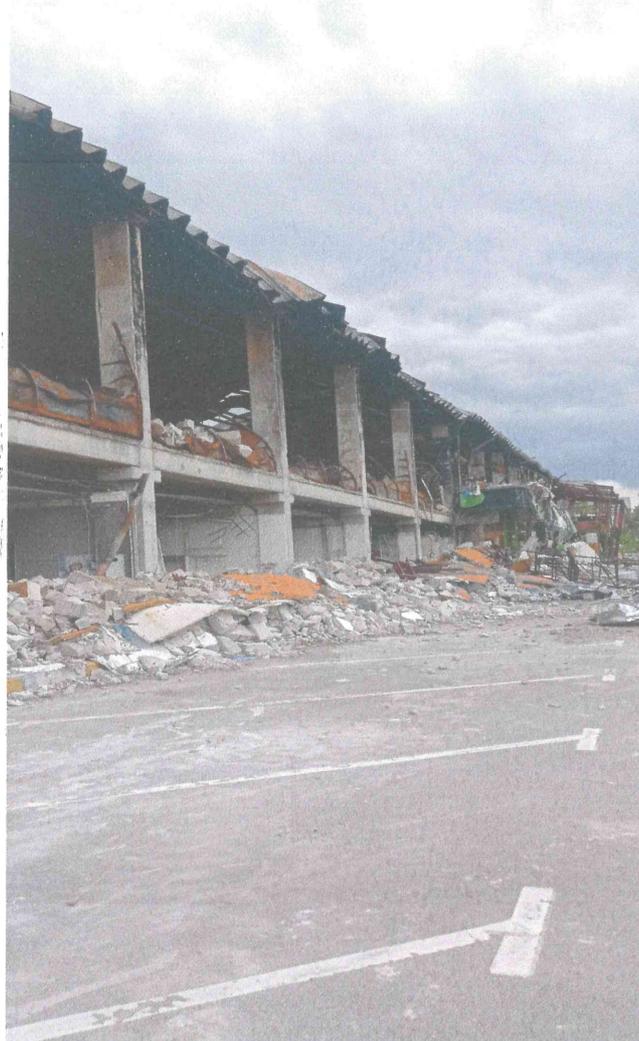
Рисунок 2.3—Загальний вигляд фасаду

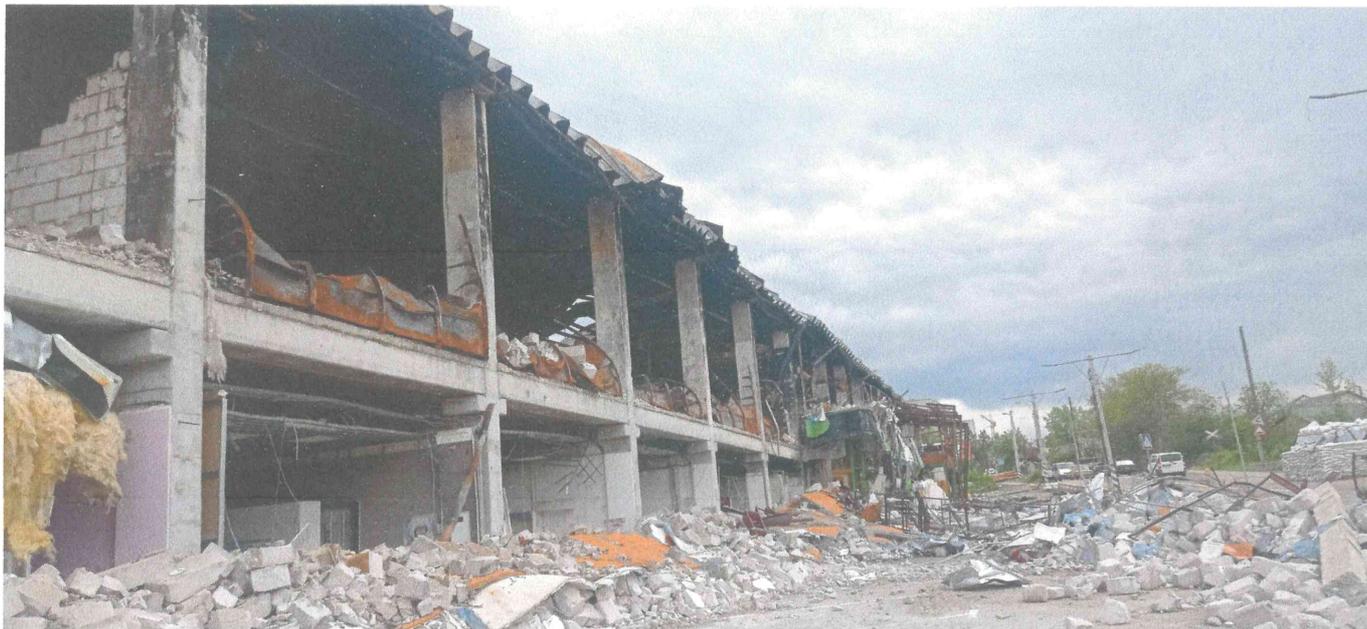
Рисунок 2.4— Загальний вигляд фасаду

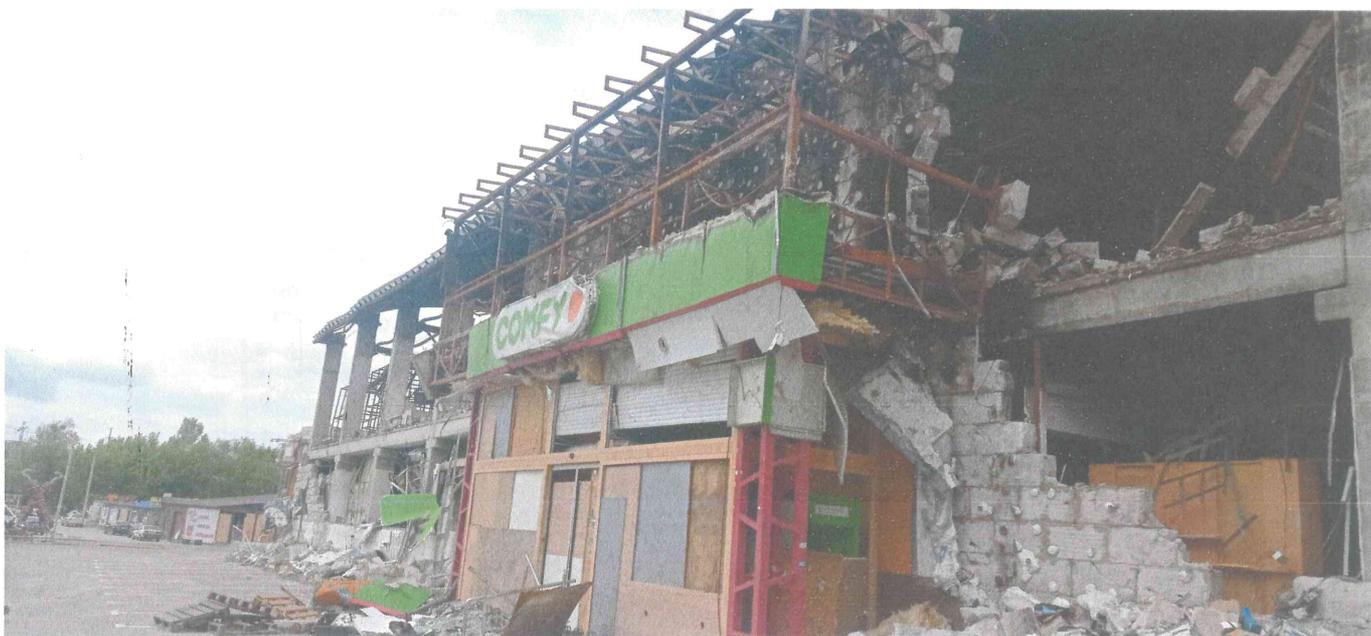
Рисунок 2.5— Загальний вигляд вхідної групи

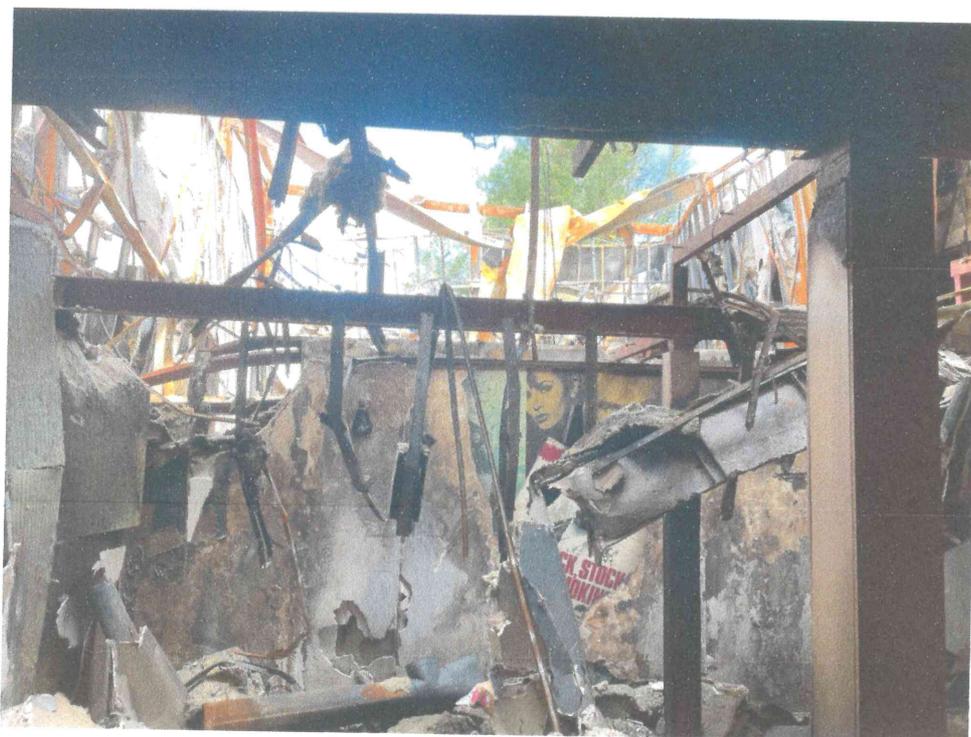
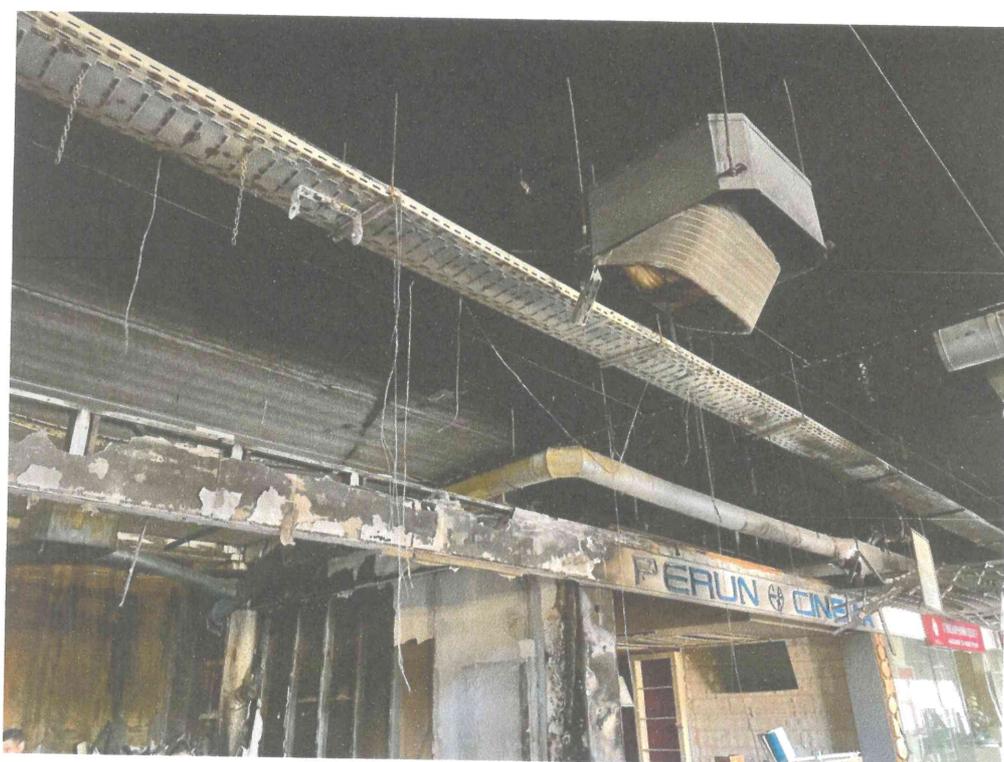
Рисунок 3.1—Місце горіння 1-го поверху

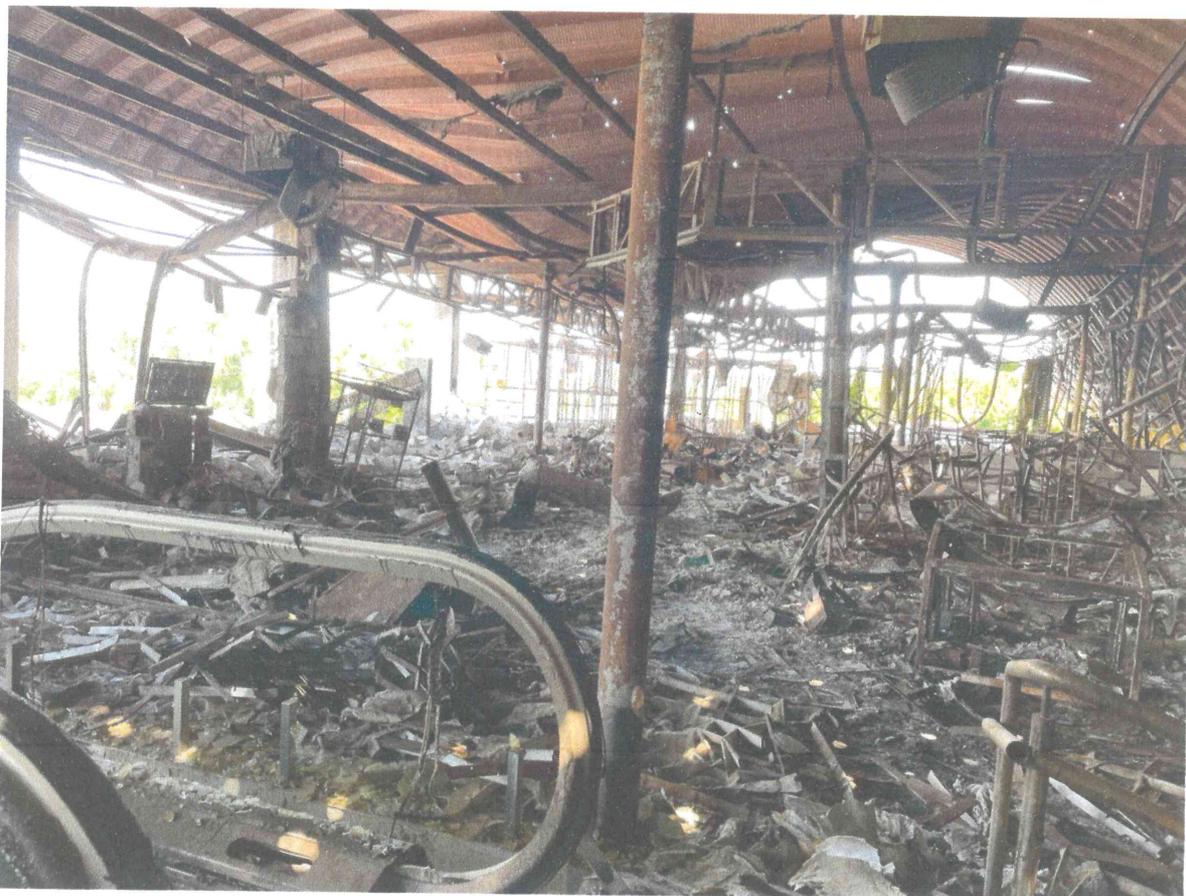
Рисунок 3.2—Місце горіння другого поверху

За результатами виконаного обстеження, виявлено що найбільших пошкоджень зазнав другий поверх та металева одноповерхова прибудова каркасного типу (кінотеатр) ТРЦ та його покрівля. Неодноразовими вибухами було зруйновано весь фасад по периметру будівлі (рис.2.2-2.5). Також, внаслідок неодноразових пожеж, було пошкоджено покриття всієї будівлі на обох поверхах. Пожежа була по площі всього 2-го поверху (рис.3.2-3.3) та одноповерхової металевої прибудови.

Покрівля даху разом з несучими елементами ТРЦ повністю згоріла (рис. 3.2-3.3), була пошкоджена приточно-витяжна вентиляційна система з усім обладнанням. В результаті пожежі, пошкоджені всі інженерні системи: водопровід, каналізація, водовідведення, пожежна сигналізація, система пожежогасіння, електрична та слаботочні системи, обладнання електрощитової, технологічне обладнання кінозалу.

- Демонтувати зруйновані конструкції даху , покриття та ферми вхідної групи
 - Демонтувати зруйновану плиту перекриття та замінити її.
 - Влаштувати нову покрівлю даху. Відновити каркасну одноповерхову прибудову де розміщувався кінозал

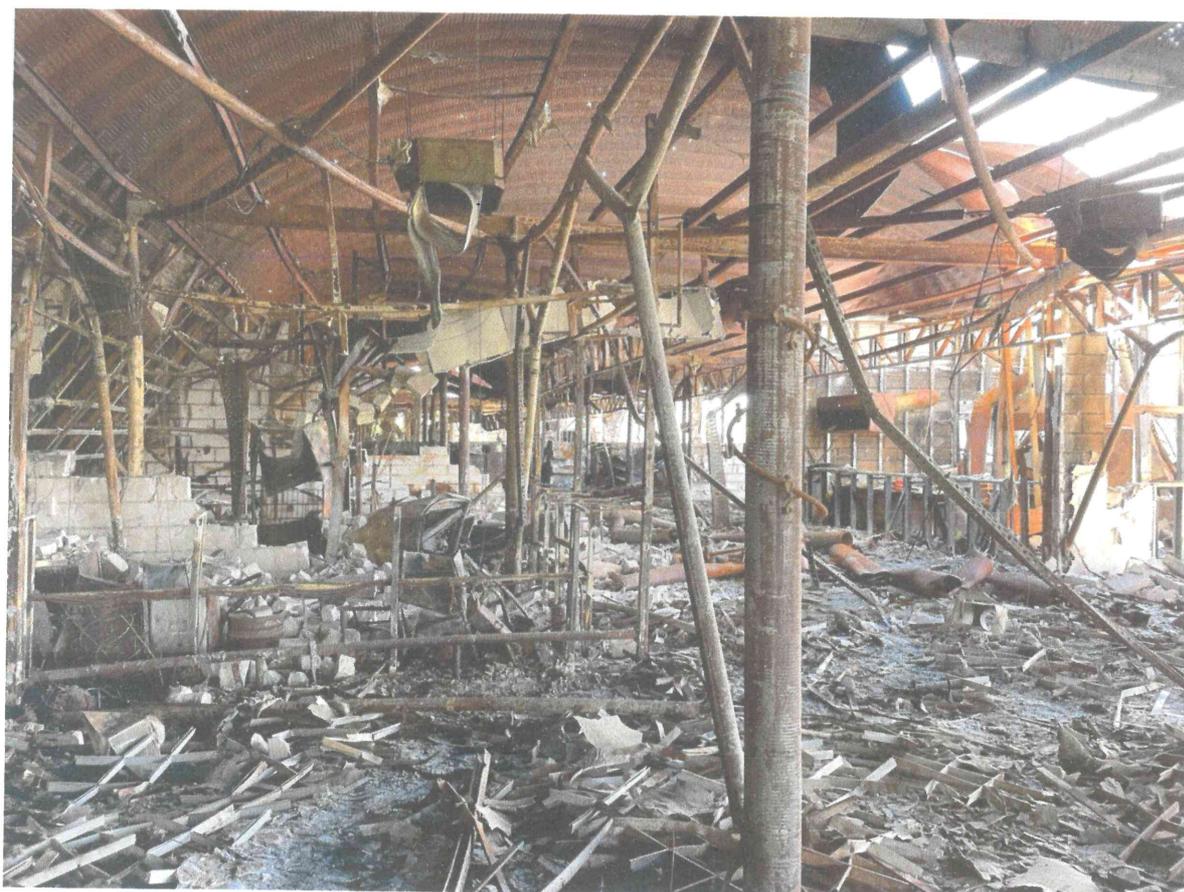
Рисунок 3.3—Місце горіння другого поверху

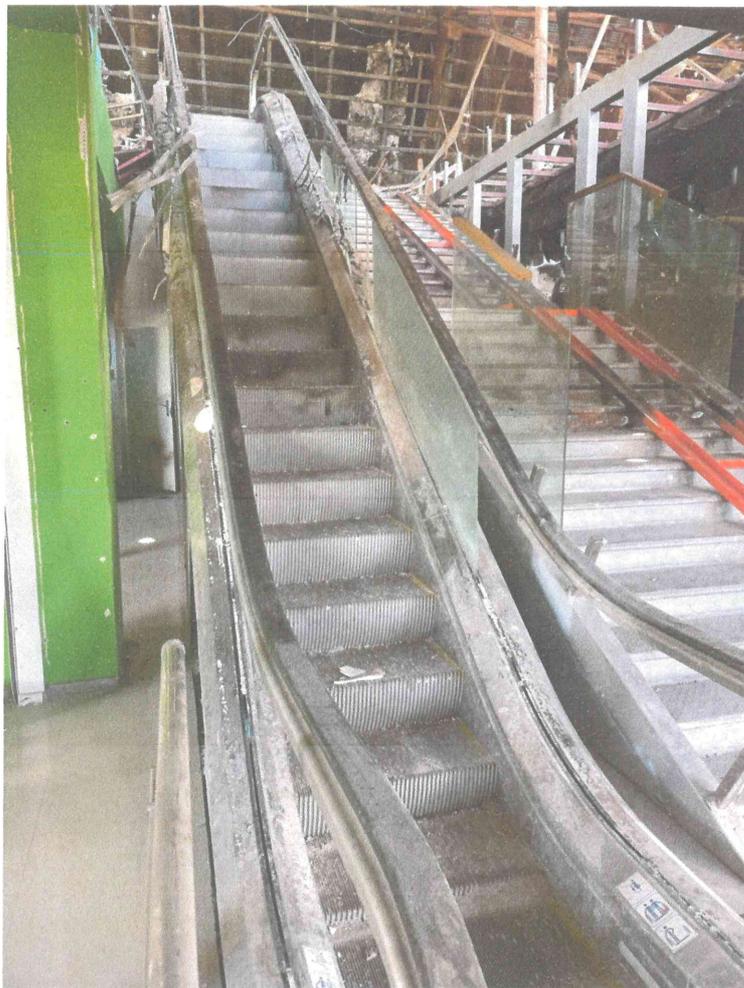
Рисунок 3.4 – згорівший ескалатор та сходи з 1-го на 2-й поверх

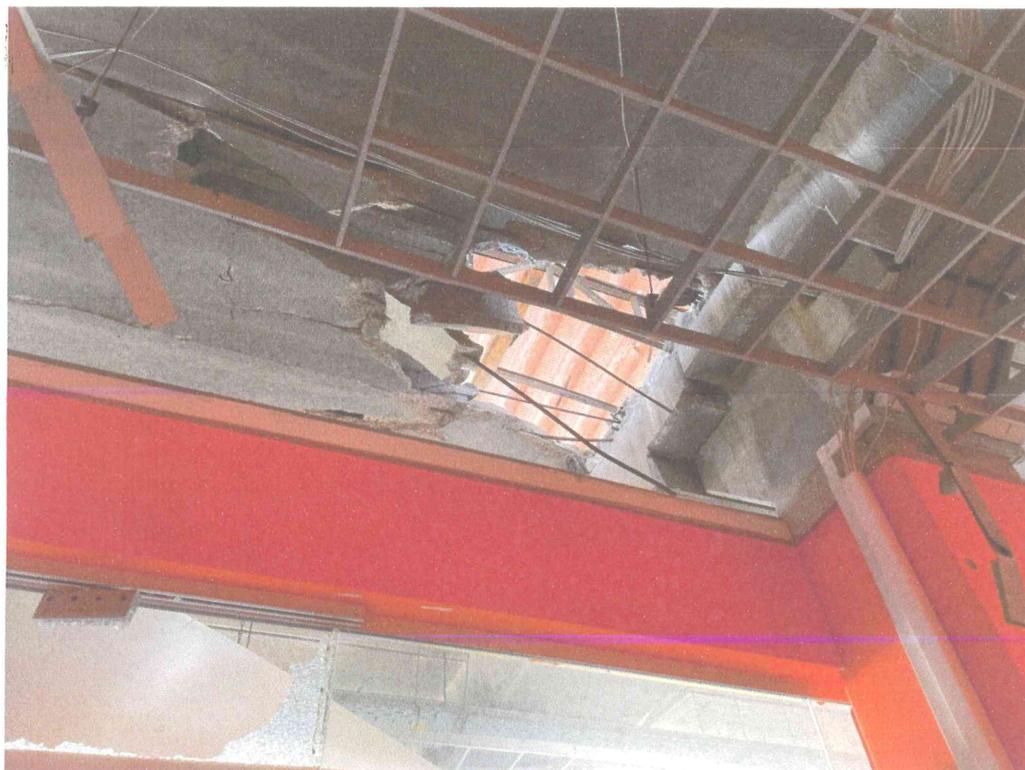
Рисунок 3.5–Місце потрапляння снаряду в перекриття між 1-м та 2-м поверхами.

Внаслідок влучання снаряду, пошкоджено залізобетонну плиту перекриття в осях«Б-В»(рис.3.5).
